# I tesori della Montagna Condovese

## La Cappella della Rocca

## Il restauro

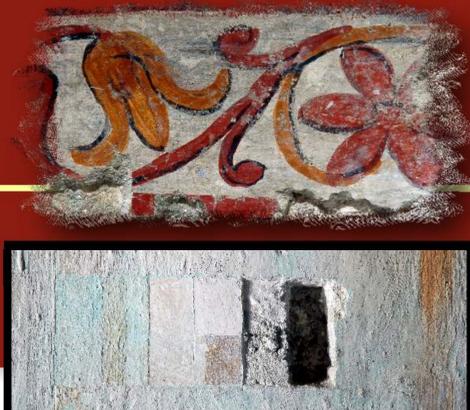
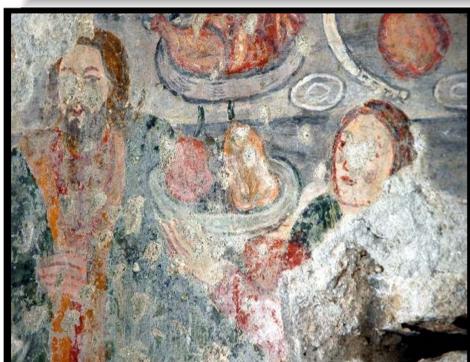
2

Una serie di tassellature iniziali (foto 1) per valutare le varie stratificazioni degli intonaci non portò a risultati significativi, ma le restauratrici, in seguito allo spostamento del confessionale ligneo portarono alla luce un bellissimo affresco rappresentante o le nozze di Cana oppure L'ultima Cena. La cronologia dell'affresco potrà essere precisata col procedere della pulitura e del restauro, che è seguito dal funzionario della Soprintendenza per i Beni Storici e Artistici, Claudio Bertolotto (foto gruppo 2).

Si potrebbe prendere in considerazione l'ipotesi che siano l'opera di un pittore che guarda a modelli iconografici medievali ma opera probabilmente nel 500 o nella prima metà del 600, come indicano anche alcuni dati della moda. Sicuramente a tale epoca sembra da riferire il frammento sulla parete attigua, a destra, con una figura con giacca, capelli lunghi e cappello a larghe falde e con figure nude legate con corde.

Sono emerse sinora sette figure, tre delle quali potrebbero rappresentare i servitori affaccendati intorno ad una tavola imbandita a cui siedono le figure principali, interpretabili forse come Apostoli.

Affascinanti i visi ritratti, incantevoli i particolari come il coltello ricurvo, la coppa, il cesto di frutta, notevole la presenza di una cornice con elementi fitomorfi (gigli e margherite) minuziosamente ombreggiati: certamente un'iconografia complessa per una cappella rupestre.

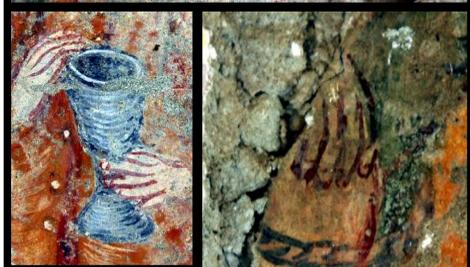
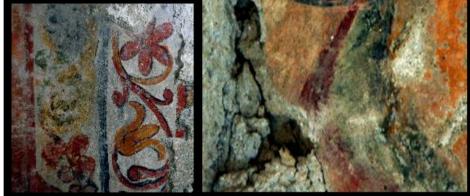
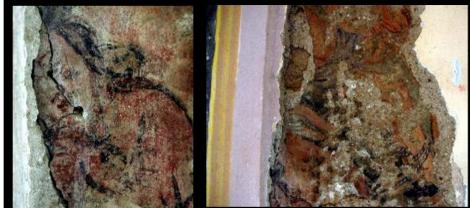
3

In corrispondenza del muro alle spalle dell'altare è stato inoltre rinvenuto un sigillo dipinto che riporta il nome di un presbitero, Giovanni Bernardino Cuffia (foto 3), citato in diversi testi come partecipante all'inaugurazione della Cappella del Collombardo nel 1706. Nuovi sondaggi hanno anche qui evidenziato la presenza di ulteriori frammenti di dipinti, in particolare di larghe cornici a motivi floreali che potranno essere recuperate in seguito ad attente valutazioni.
